Ofício Nº 011/2017

Assunto: Avaliações da rede Municipal de Ensino (zona Urbana)

### **AUDITORIA NO CENTRO EDUCACIONAL MIGUEL ARRAES**

### **AUDITORIA NO CENTRO EDUCACIONAL MÃE RAINHA**

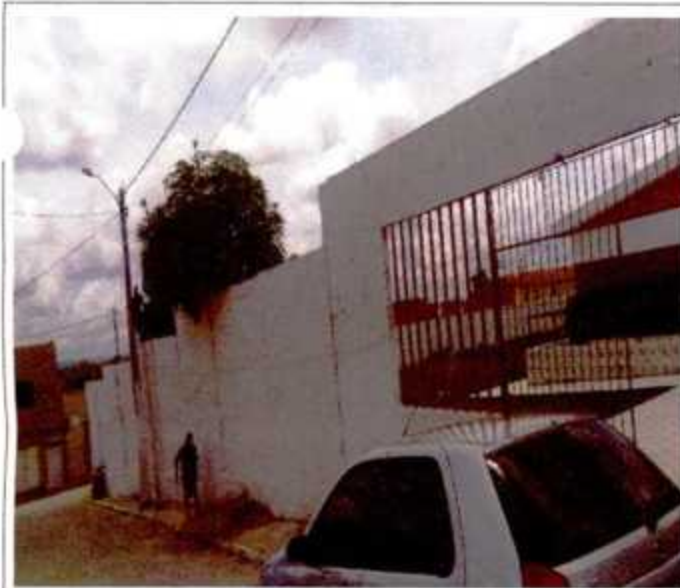
Muro Externo Pintado-Interno e externamente

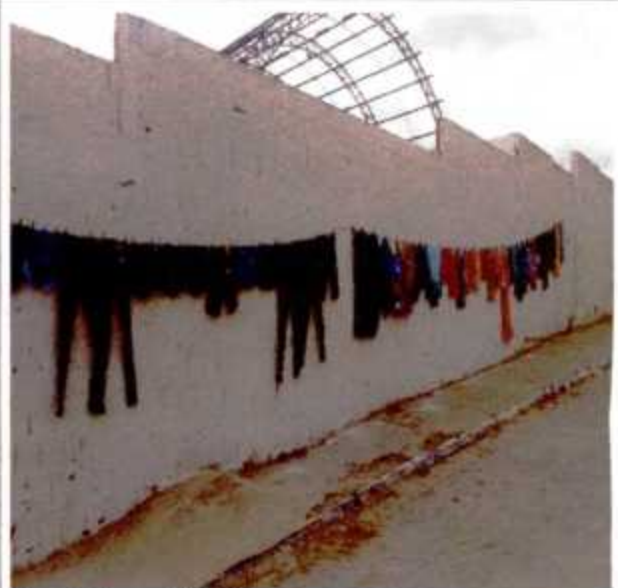
Muro Externo Pintado

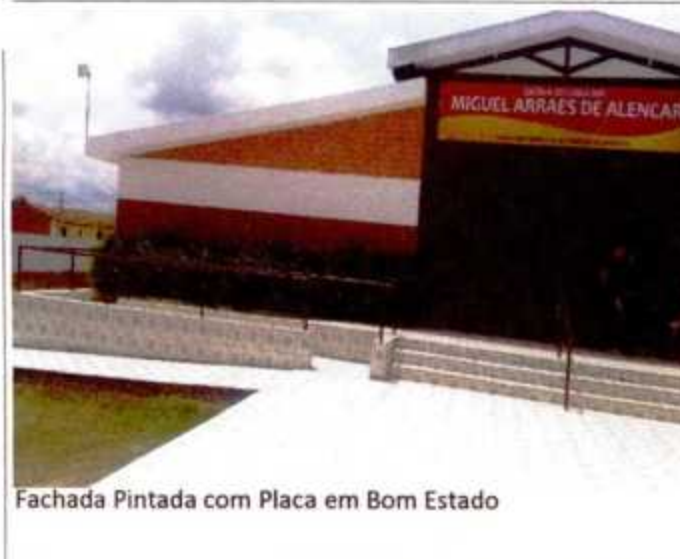
Fachada Pintada com Placa em Bom Estado

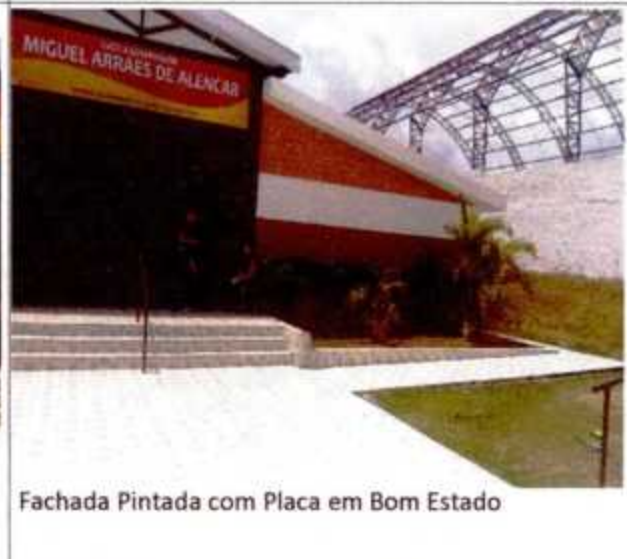
Fachada Pintada com Placa em Bom Estado

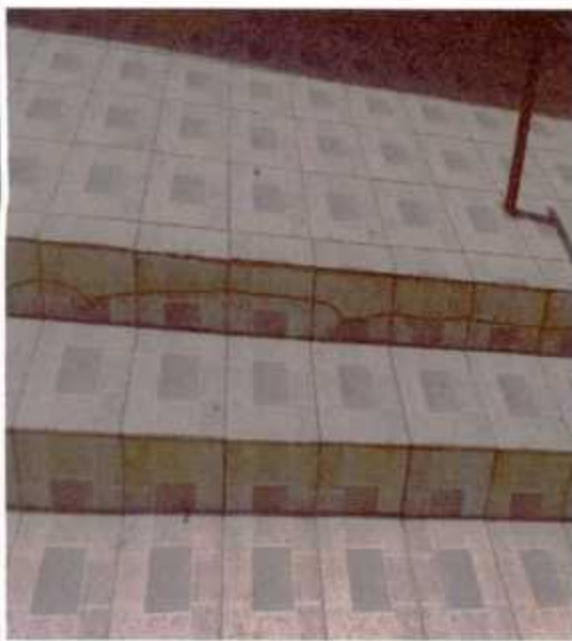
- Muro externo pintado – interno e externamente ok;
- Fachada pintada com placa e bom estado.
- Degraus da entrada e rampa de acesso a quadra com avarias.

Degraus de Entrada com Avarias

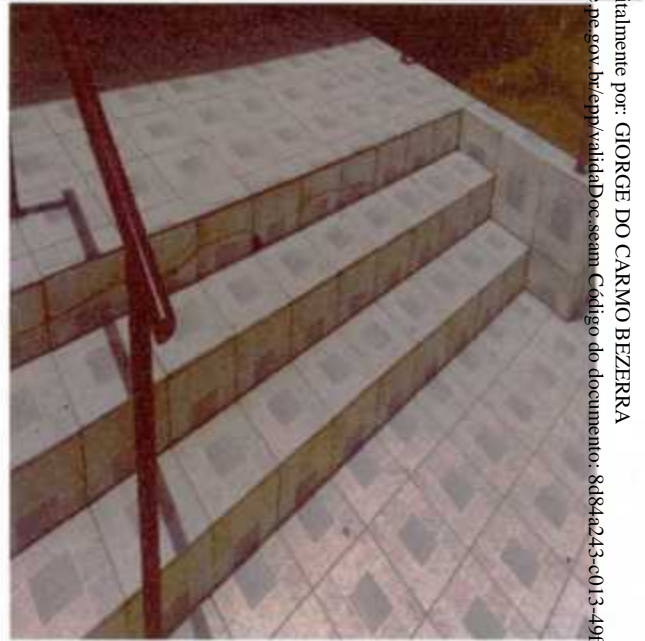
Degraus de Entrada com Avarias

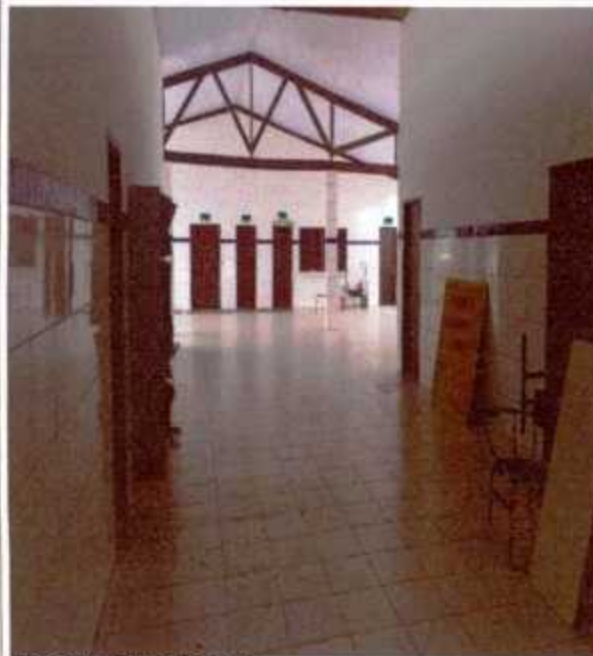
Piso em Bom Estado

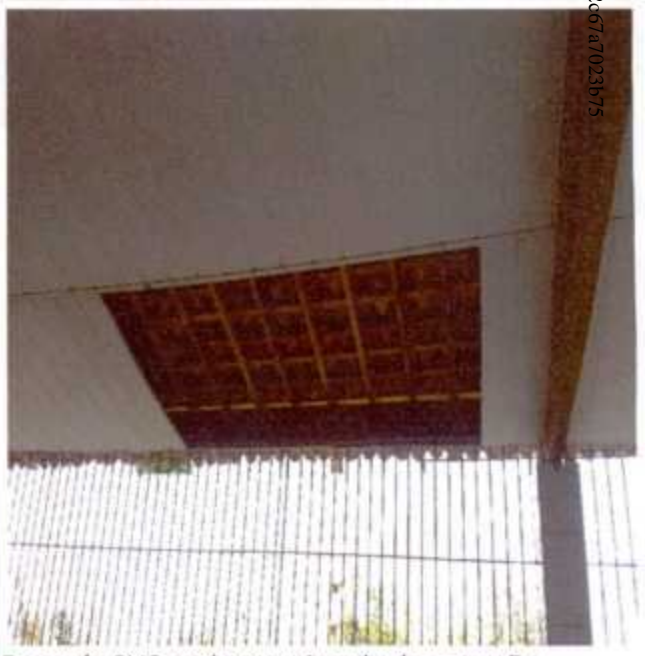
Forro de PVC está necessitando de correção

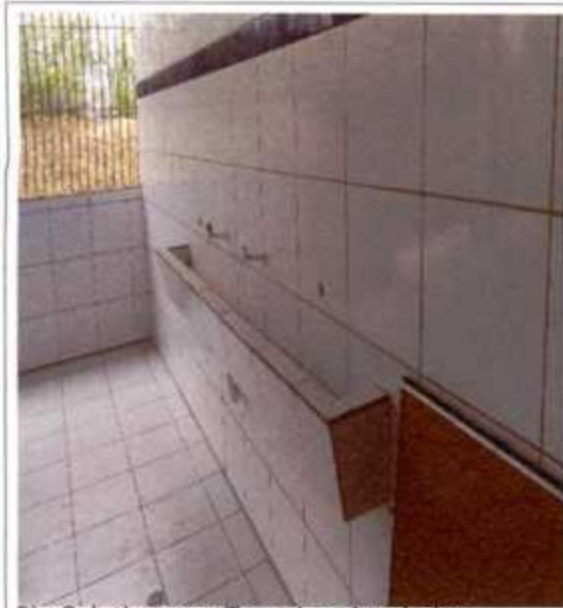
Pia Coletiva com Torneiras Avariadas

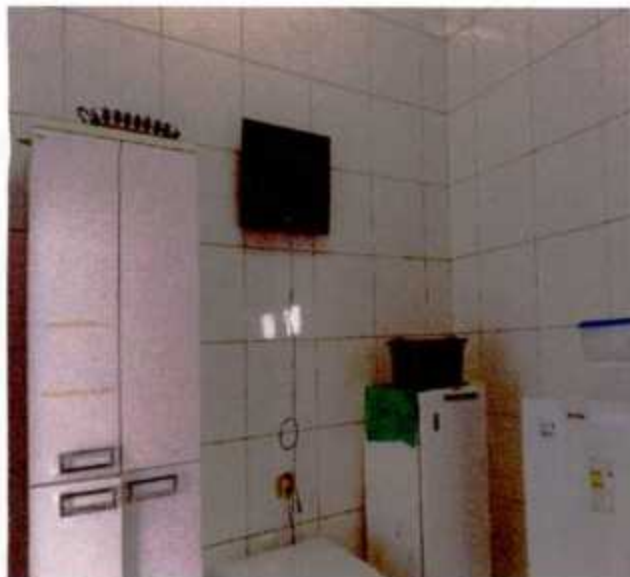
Móveis da Cozinha Funcionando, Piso, Paredes e Teto em bom Estado

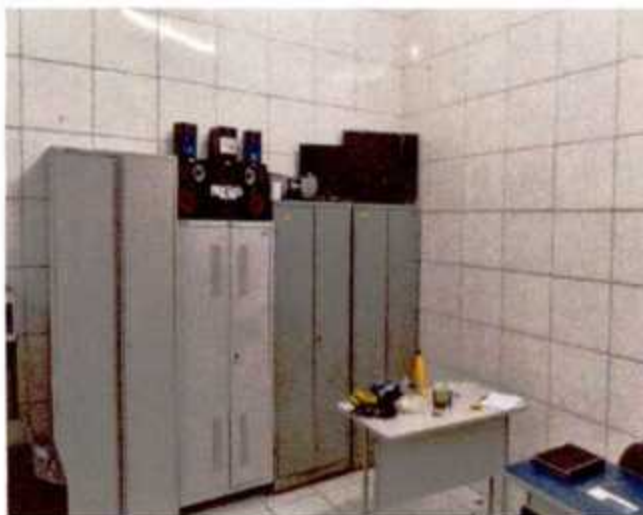
Móveis em Bons Estado

Faltando Computador

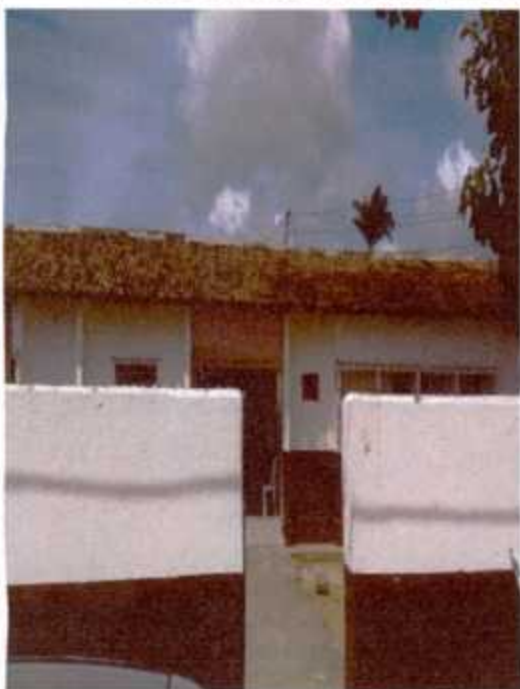
Figura 01: Muro pintado

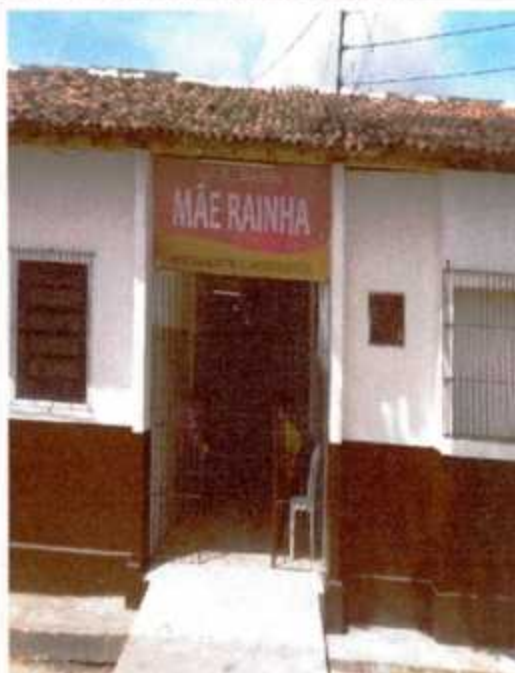
Figura 02: Realmente pintada, teto por corrigir

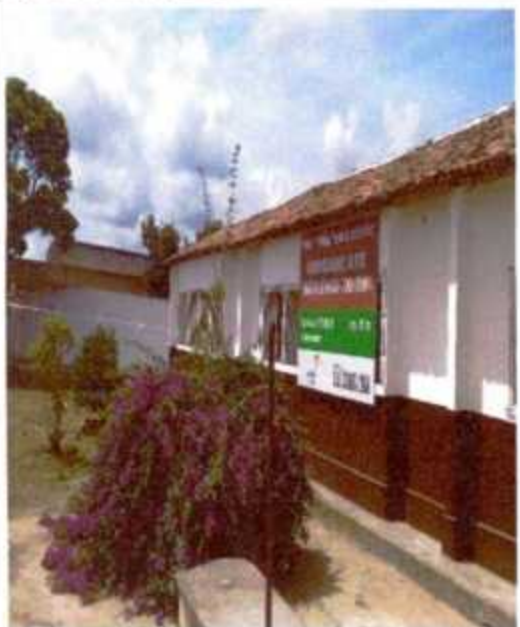
Figura 03: Placa trocada, faxada pintada

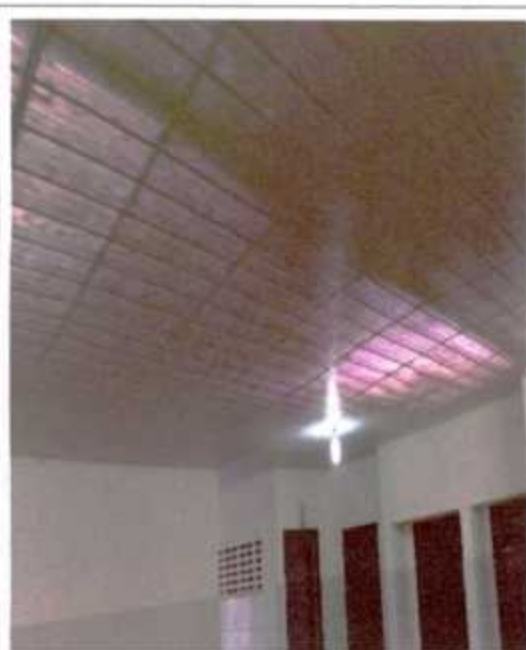
Figura 05: Visão do Forro de PVC (Faltando Telhas Acima)

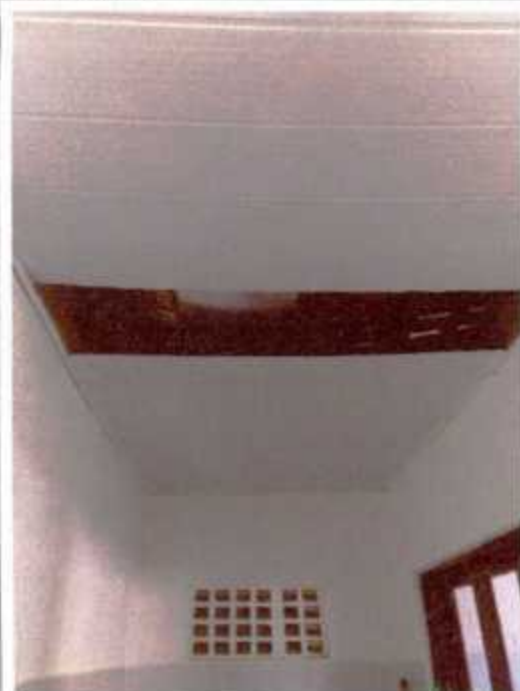
Figura 07: Forro de PVC com Avarias

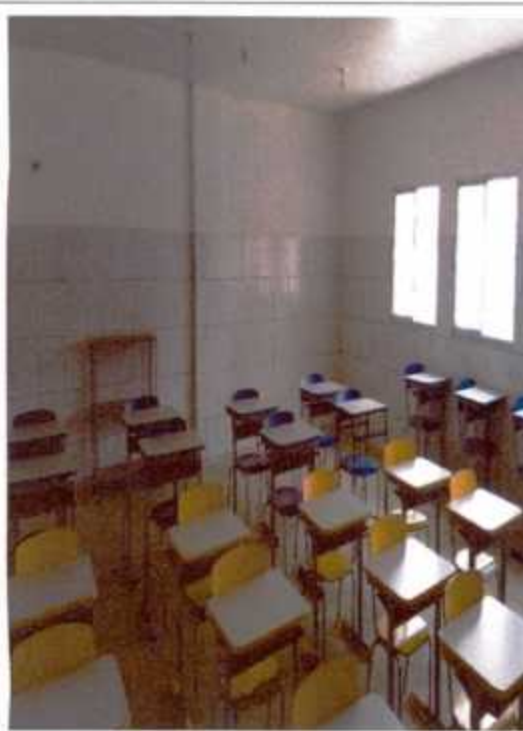
Figura 17: Cadeiras e mesas OK, faltam birôs

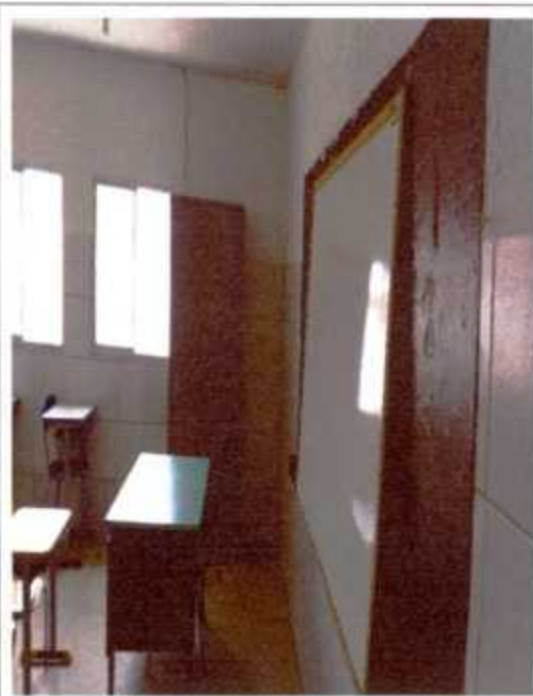
Figura 18: Birôs quebrados ou faltando e faltam quadro branco em 02 salas

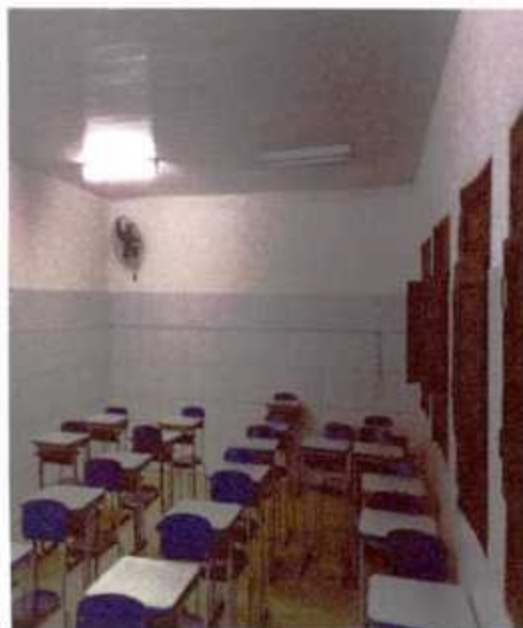
Figura 19: Ventiladores precisam de manutenção e fios estão expostos. Rever iluminação.

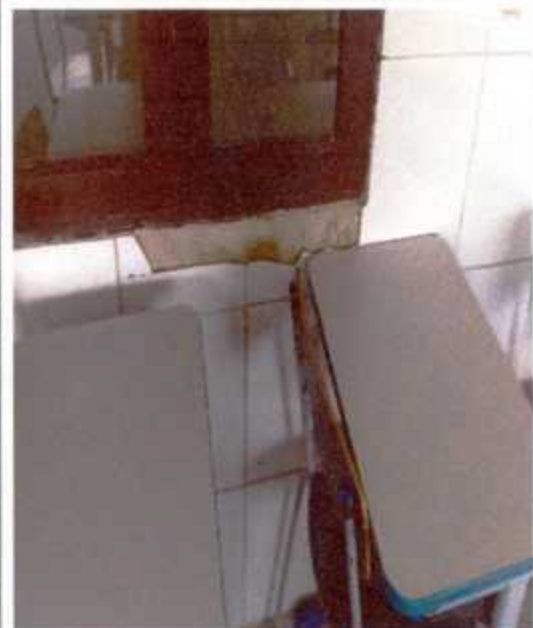
- A escola dispõe de 08 salas;
- Rever iluminação em todas;
- Faltam birôs em algumas salas;
- Portas e janelas precisam de fechaduras, pois, são no cadeado. Algumas sem;
- Ventiladores de teto, estão com problemas e fiação exposta, precisam de manutenção;
- 02 salas precisam de quadro branco, demais salas manutenção;
- Cadeiras e mesas OK
- Sala 07 com cerâmica quebrada na janela;

Figura 20: Sala com cerâmica quebrada.

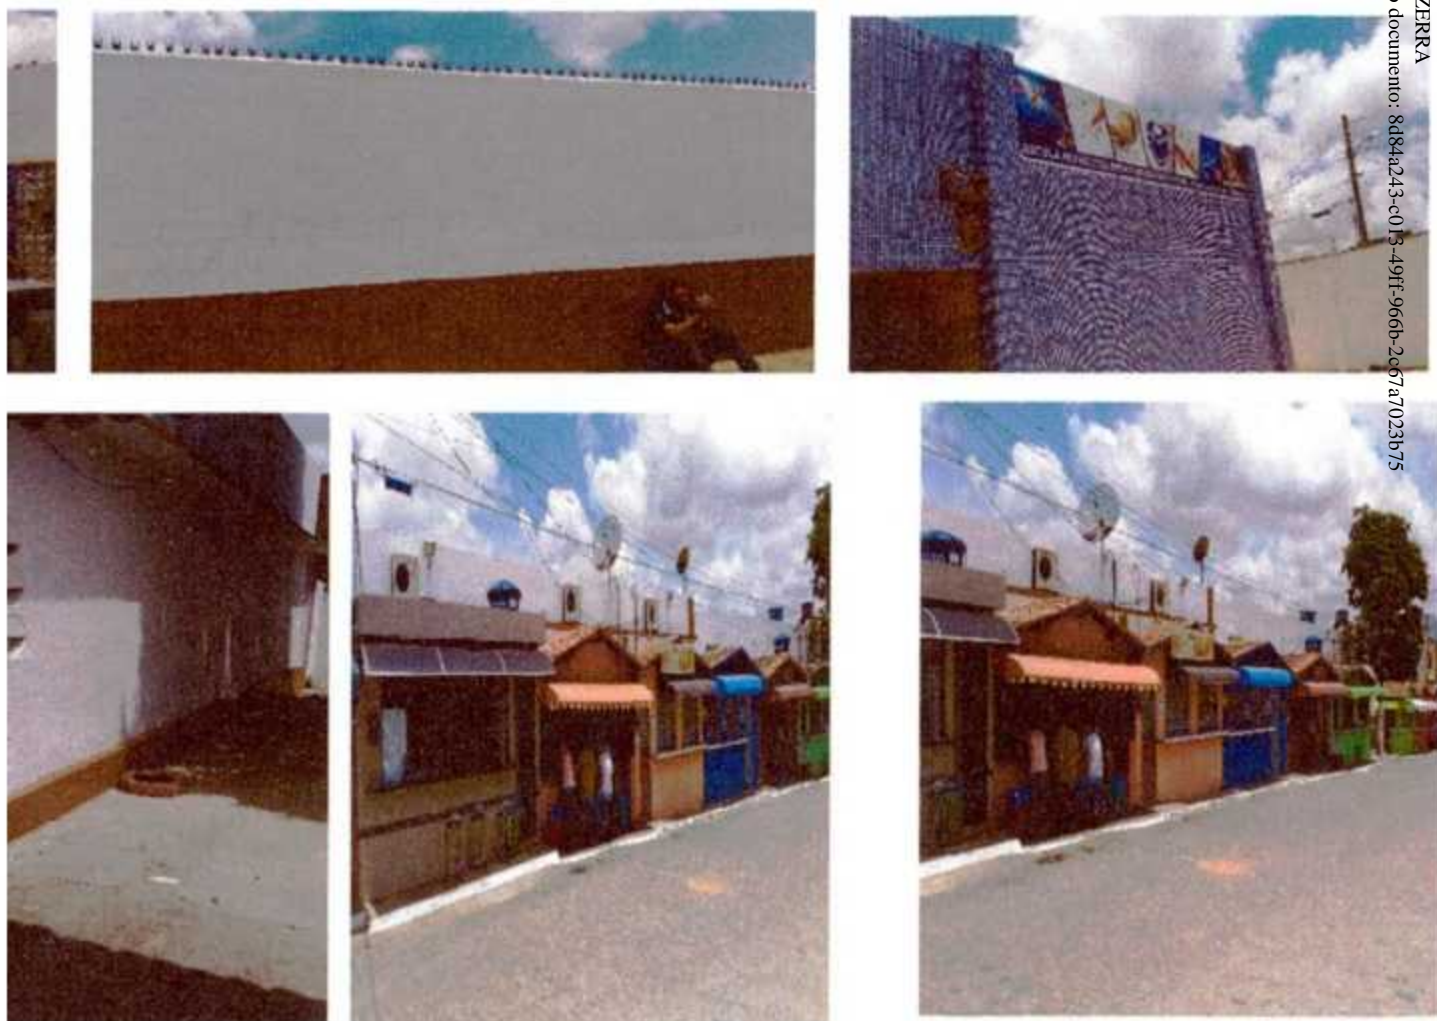
### Fachada da Escola Pedro Bezerra

- Muro externo pintado – interno e externamente ok;
- Fachada pintada com placa e bom estado. Parte de Cerâmica com buraco passando uma Calha, de maneira irregular;
- Frente da Escola tomada por 10 Barracas (Verificar autorização).

rnamente, com barracas ocupando toda a calçada inviabilizando a

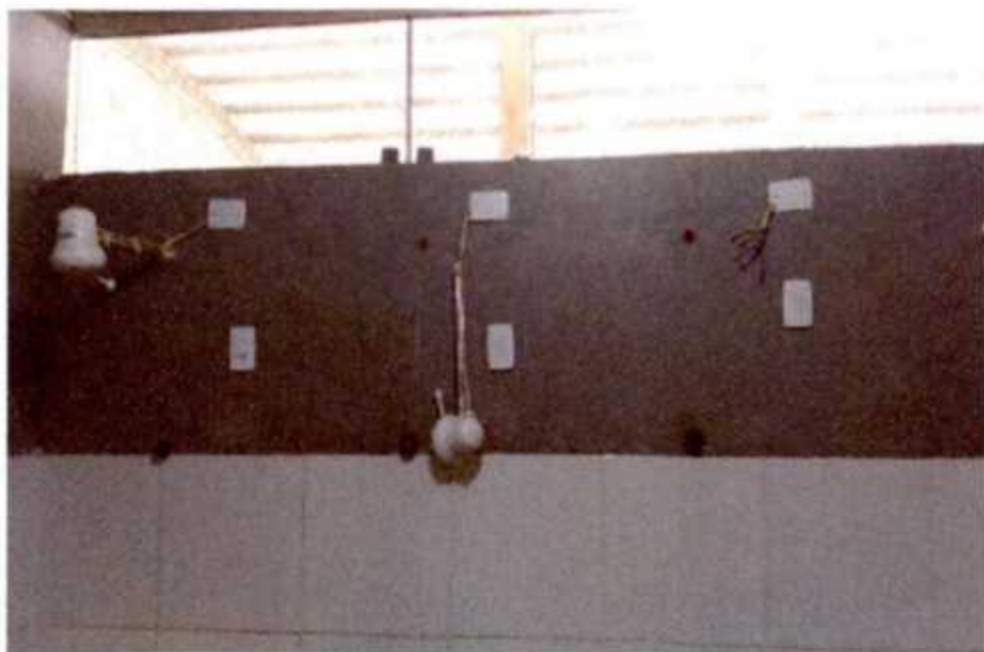
### Banheiros e Vestiários da Quadra da escola Pedro Bezerra

- Arquibancada OK, precisando de pequenos reparos de alvenaria;
- Tela que circula a quadra OK;
- Refletores, há 05 queimados;
- Vestiários e Banheiros: Portas Quebradas, Pias (sem torneira) e vasos (sem tampas) precisando manutenção, faltam chuveiros, Faltam Lâmpadas;

Faltando Chuveiros

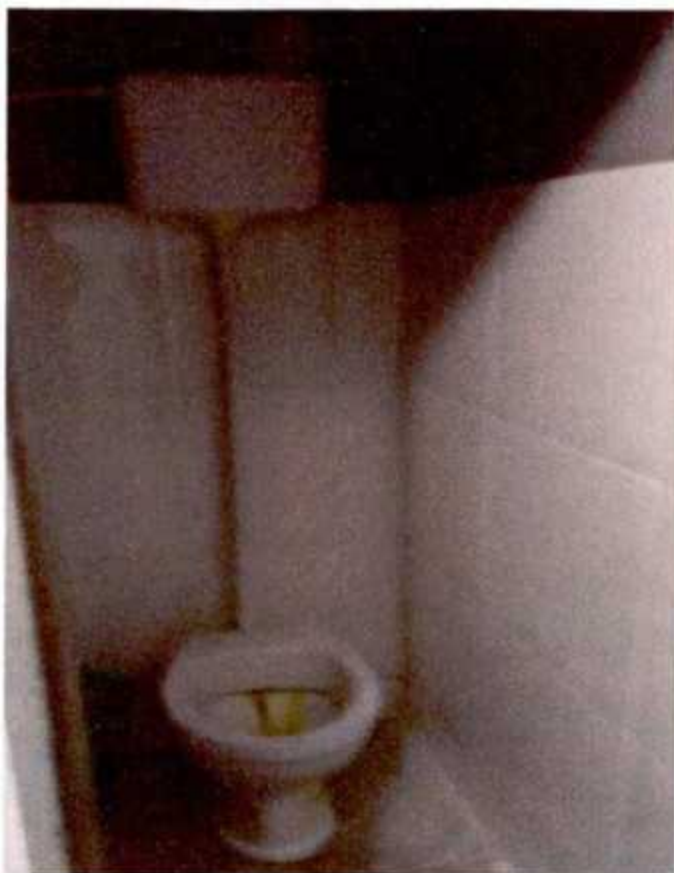
Banheiros e Vestiários da Quadra da escola Pedro Bezerra

Faltando Assentos e Descargas

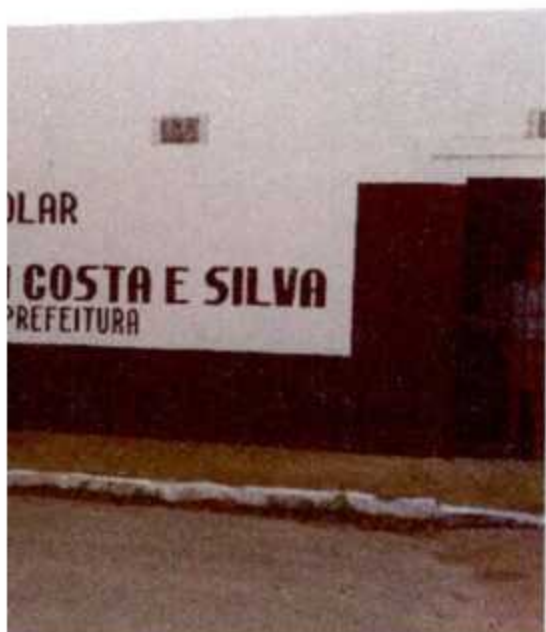
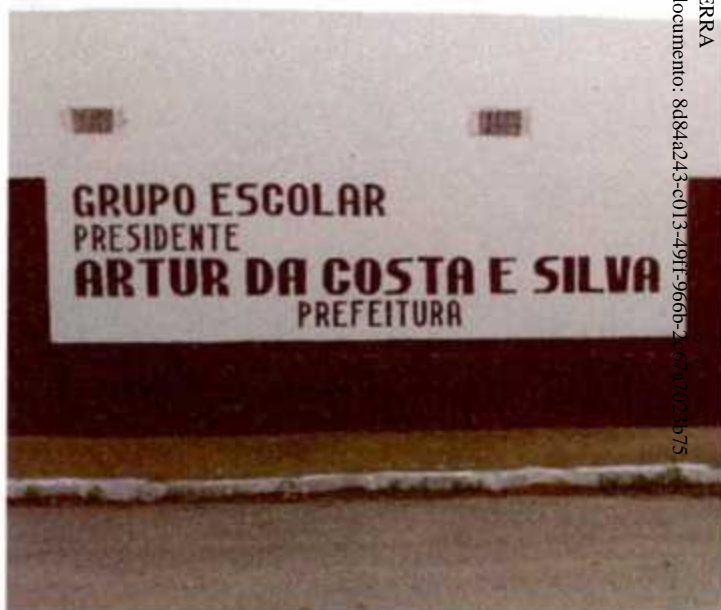
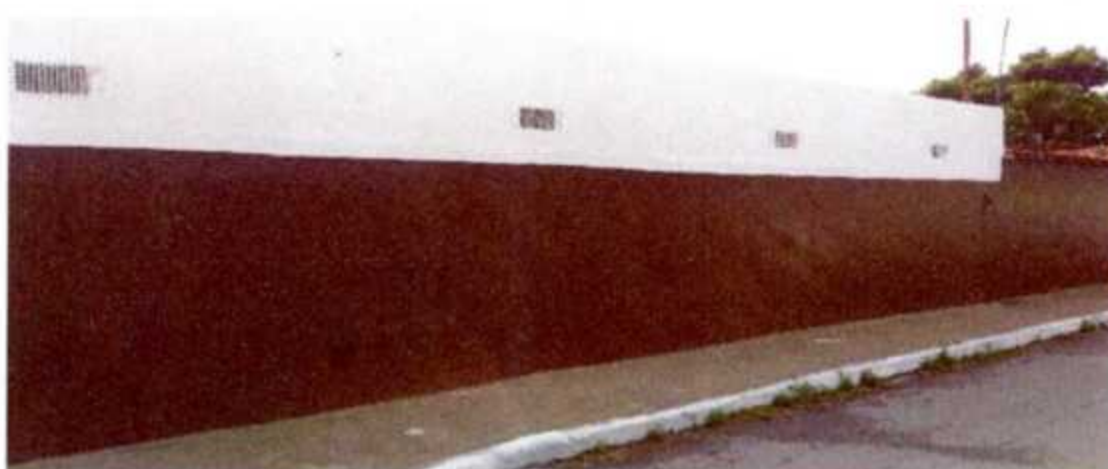
Fachada com paredes pintadas e placa em bom estado

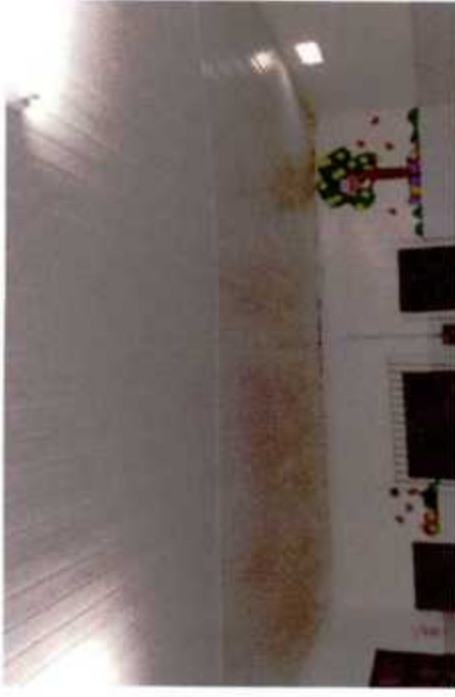
Pátio com iluminação e forro de (pvc) em bom estado, sendo que quando chove cai água em todo o pátio

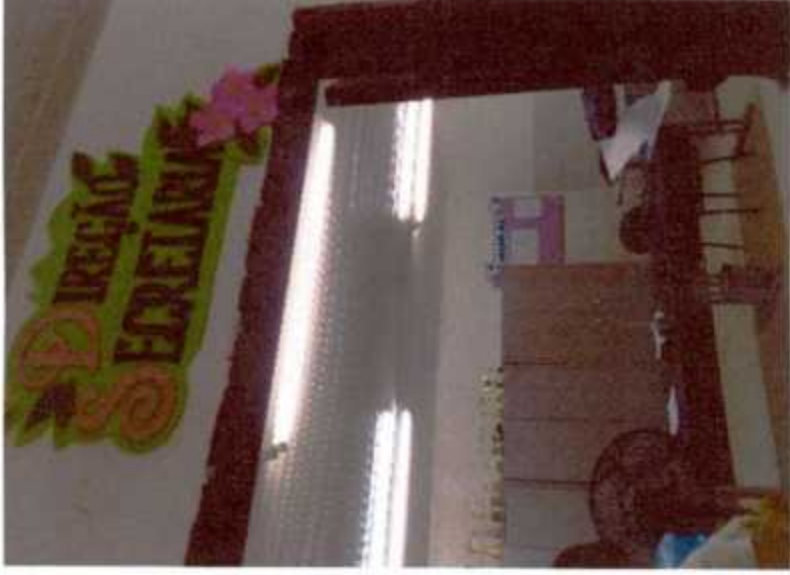
Secretaria da Escola em Bom Estado

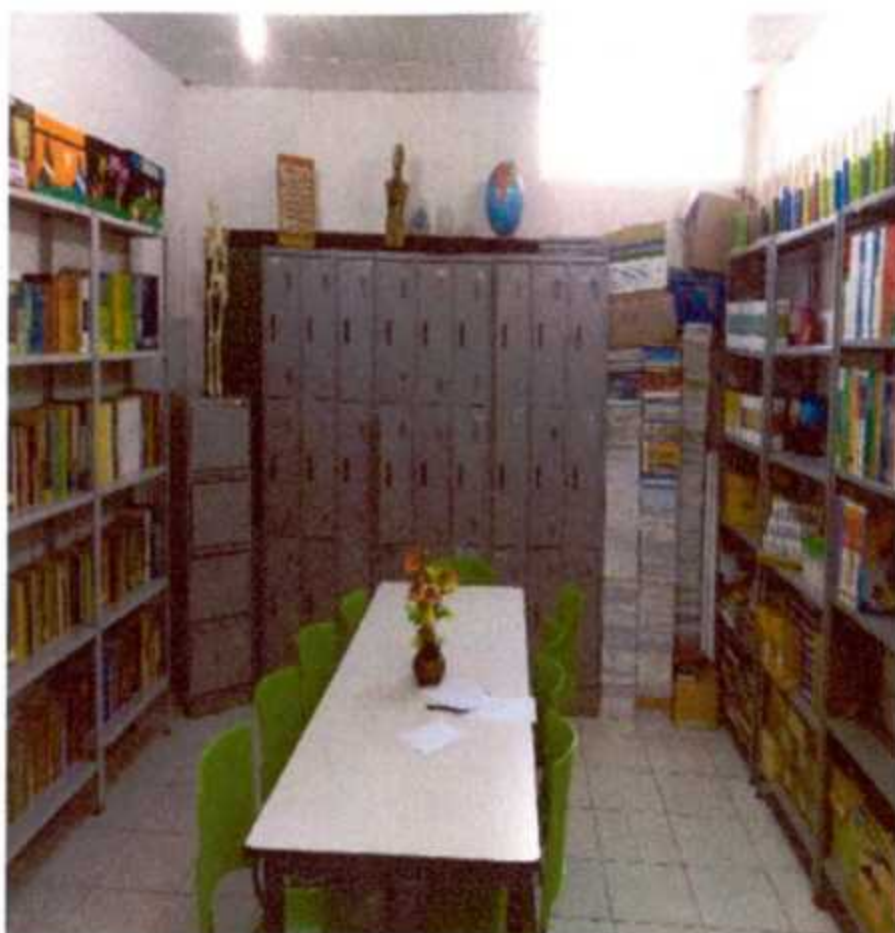
## Sala De Coordenação Pedagógica Em ótimo em Estado

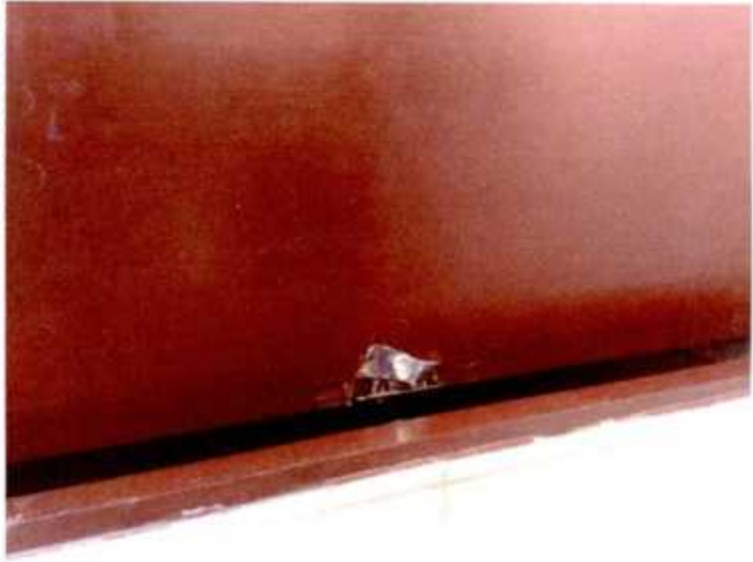
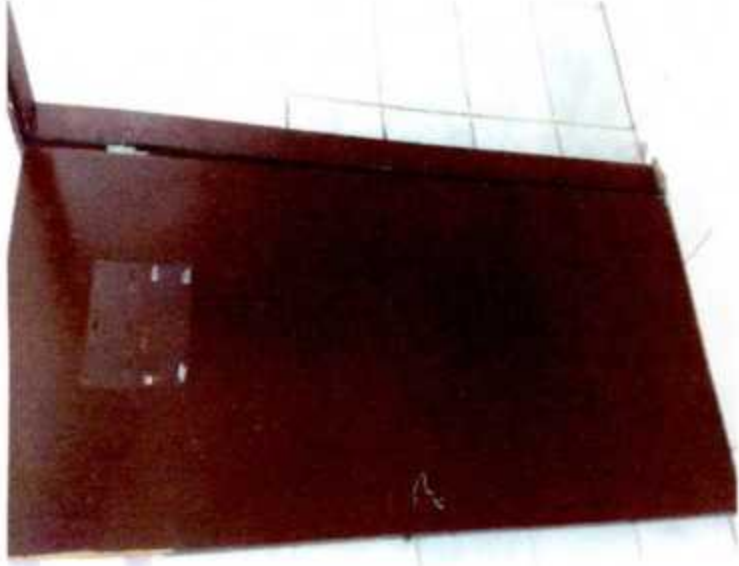
Salas com forro em bom estado, portas avariadas e sem fechaduras

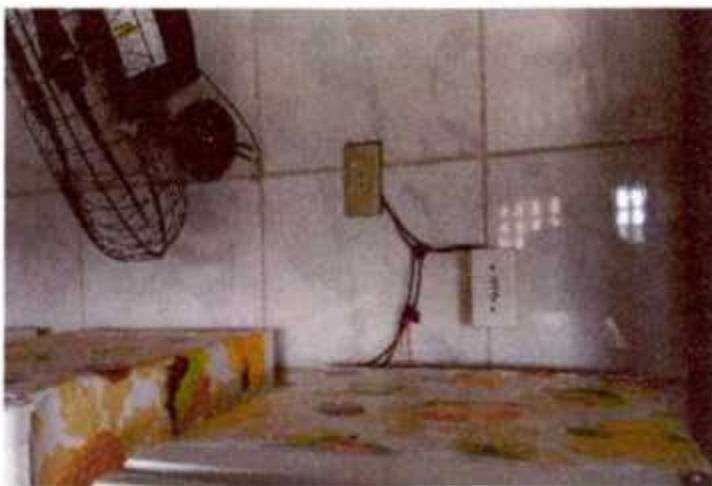
### Cozinha

Ventilador sem funcionar e com fiação exposta
