Ofício Nº 011/2017

Assunto: Avaliações da rede Municipal de Ensino (zona Urbana)

### **AUDITORIA NO CENTRO EDUCACIONAL MIGUEL ARRAES**

### **AUDITORIA NO CENTRO EDUCACIONAL MÃE RAINHA**

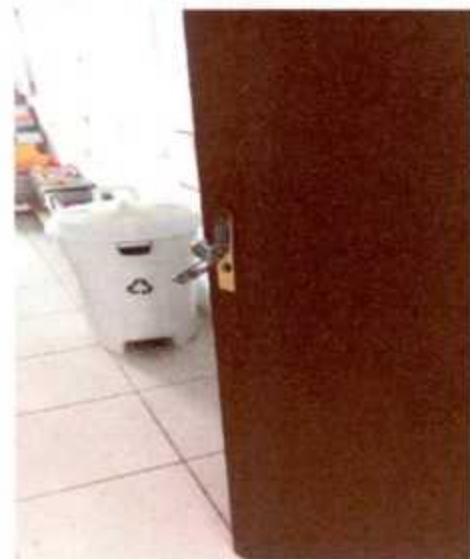
Porta da Biblioteca com a Fechadura Avariada

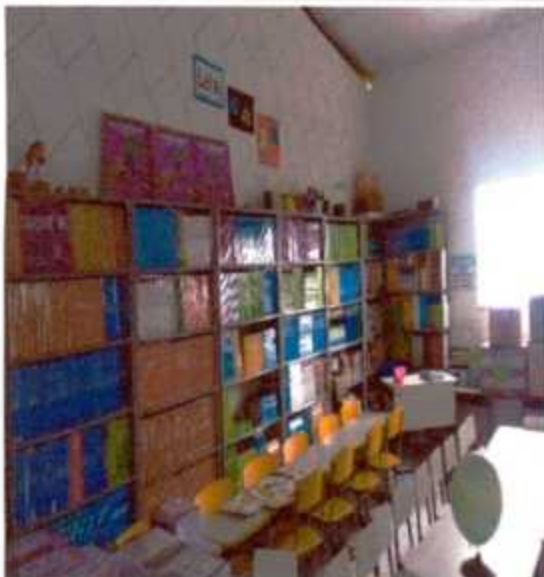
Biblioteca com Piso, Paredes, Teto e Moveis bem Conservados

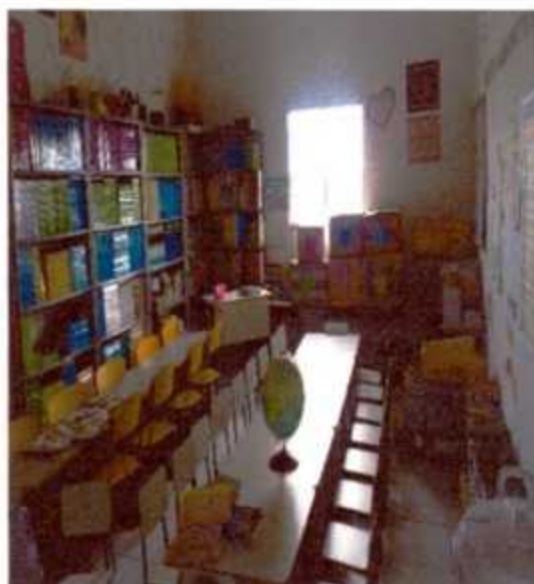
Biblioteca com Piso, Paredes, Teto e Moveis bem Conservados

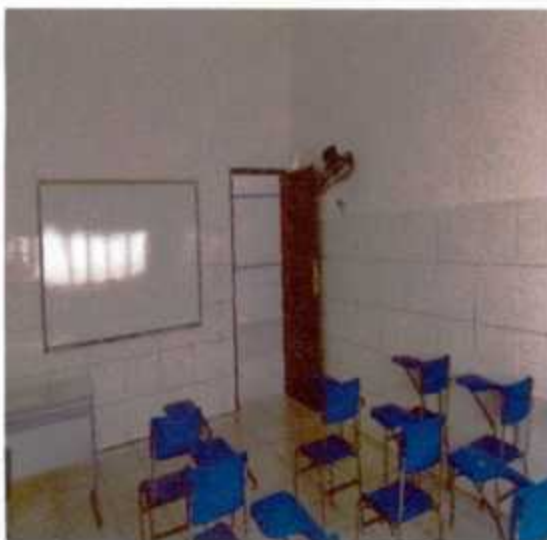
Sala de Aula com Piso e Teto em Bom estado  
Precisando de Reparos nos Ventiladores, Vidros de Janelas e em Algumas Cadeiras

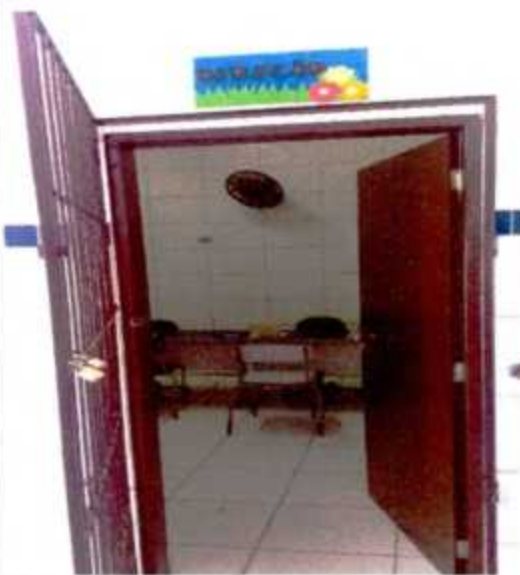
Secretaria com Portas, paredes, Piso, iluminação em Bom Estado

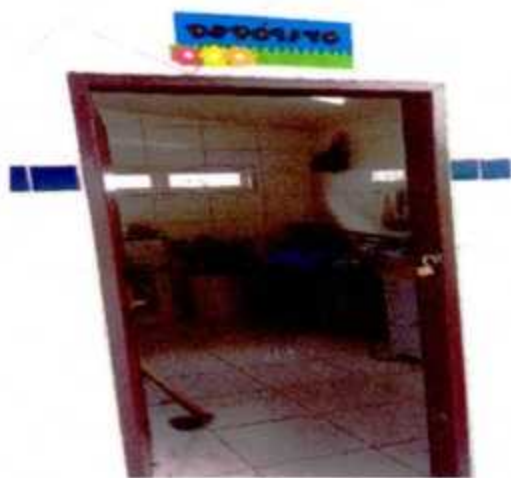
Depósito Porta Precisando de Reparo

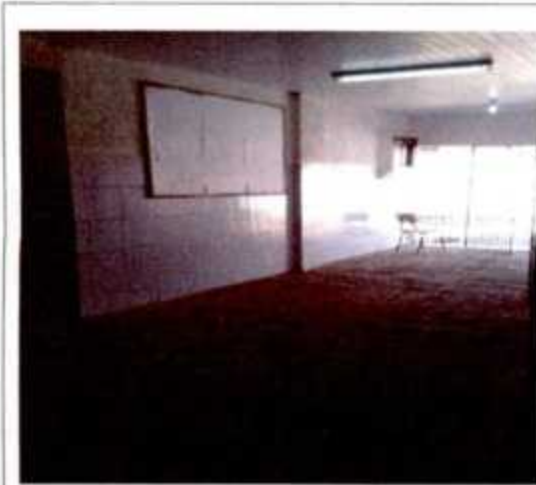
Figura 09: Ausencia da Ceramica do Piso (vista sentido salão para portão de acesso)

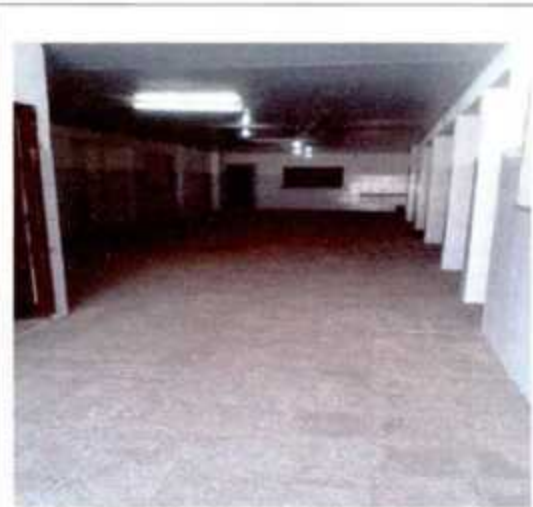
Figura 10: Ausencia da Ceramica do Piso (vista sentido entrada/cozinha)

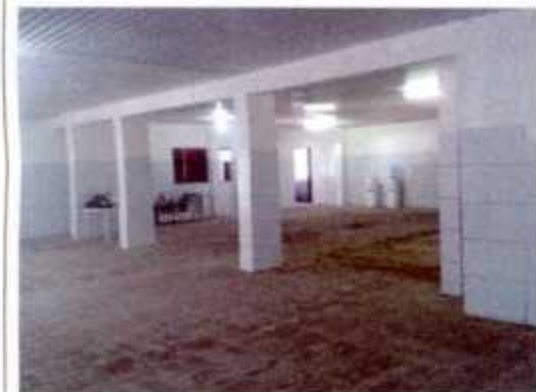
Figura 11: Ausencia da Ceramica do Piso (vista sentido salão para biblioteca)
