Ofício Nº 011/2017

Assunto: Avaliações da rede Municipal de Ensino (zona Urbana)

### **AUDITORIA NO CENTRO EDUCACIONAL MIGUEL ARRAES**

### **AUDITORIA NO CENTRO EDUCACIONAL MÃE RAINHA**

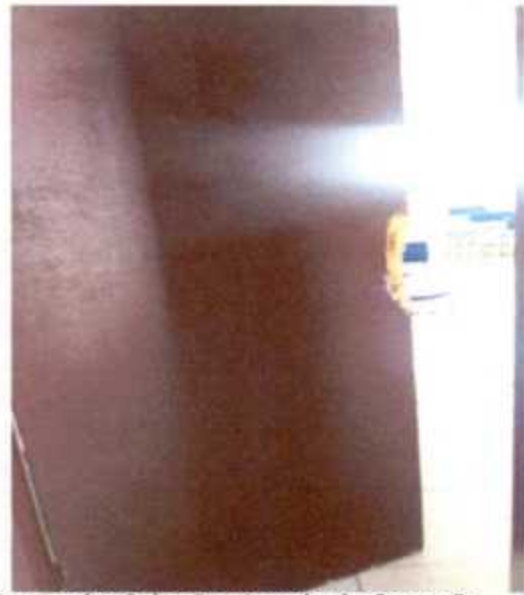
Portas das Salas Precisando de Correção

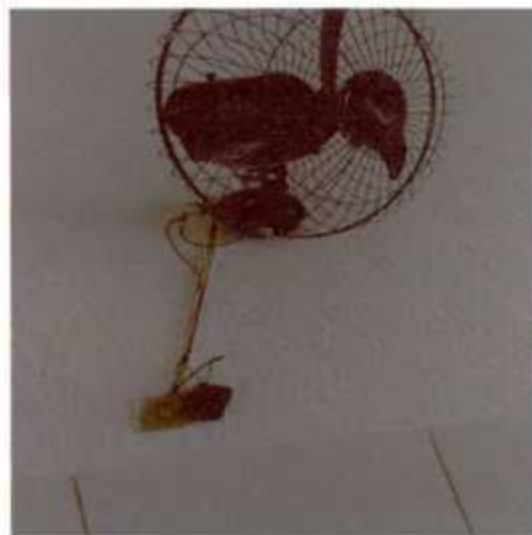
Fiação Precisando de Reparos

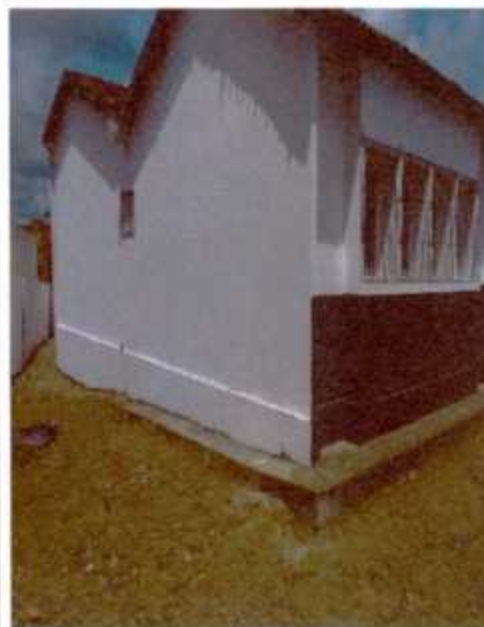
Figura 04: lateral pintada sem correções.

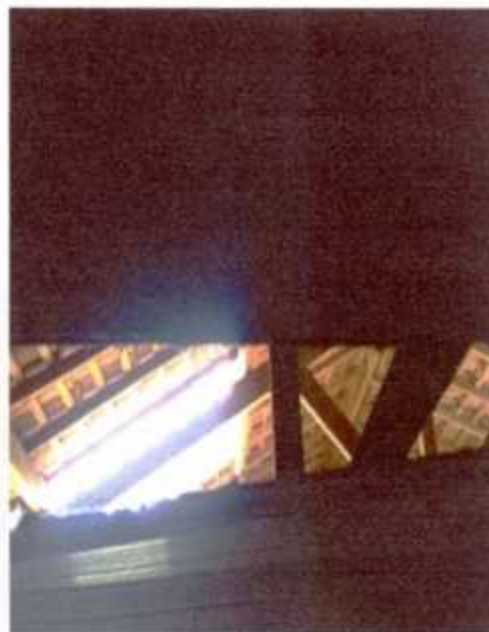
Figura 06: Visão do Telhado (sobre o Forro de PVC)

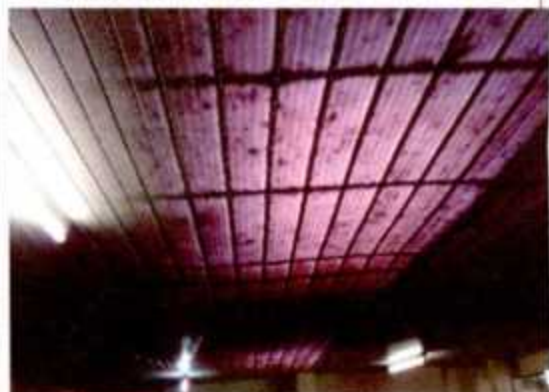
Figura 12: Visão do Forro de PVC( Faltando Telhas Acima)

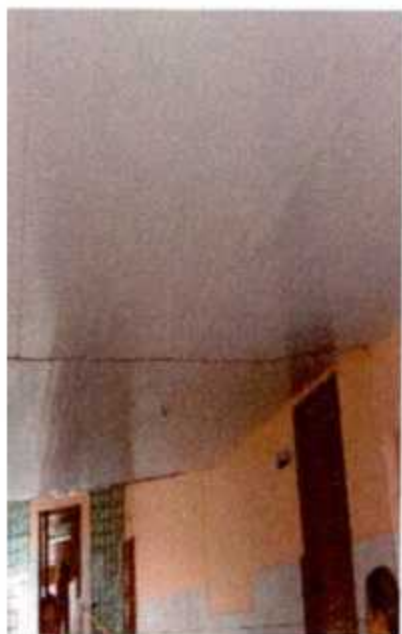
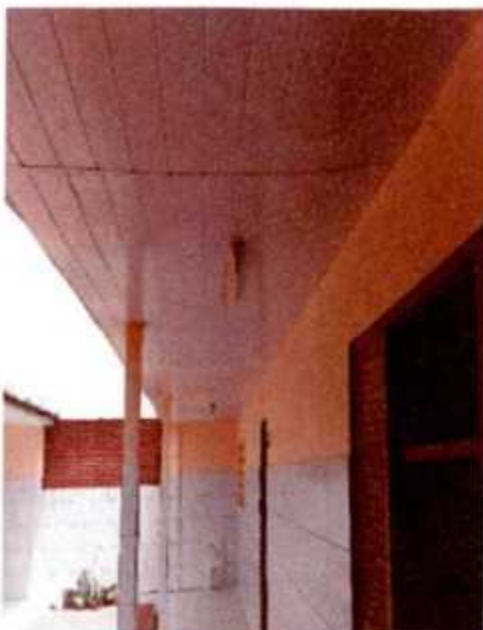
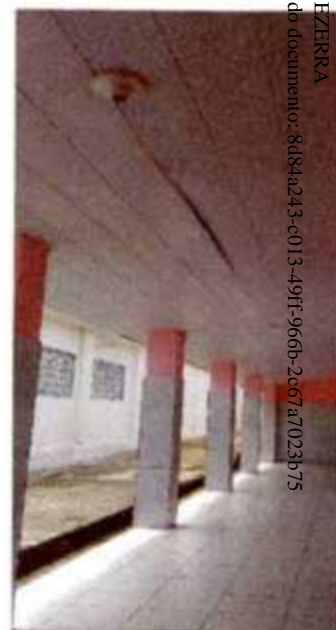
### Corredores

em bom estado necessitando apenas de reparo em pontos especific

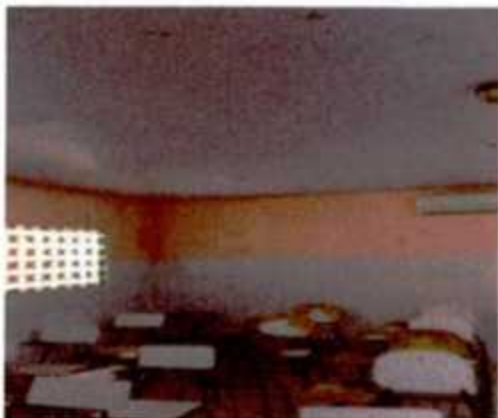
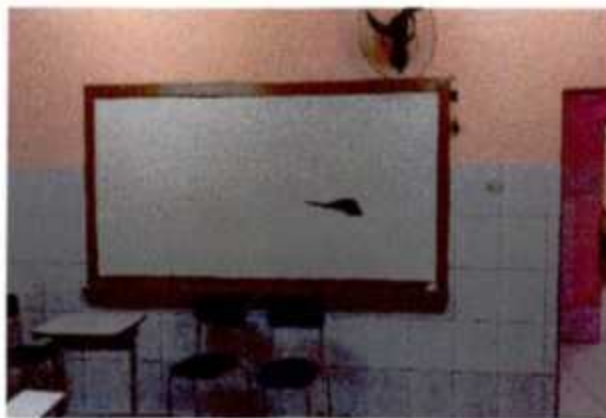
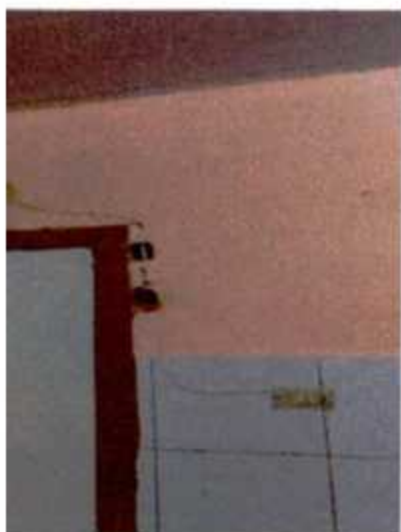
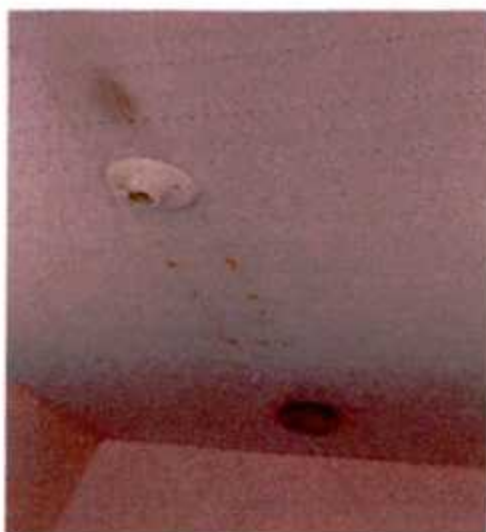
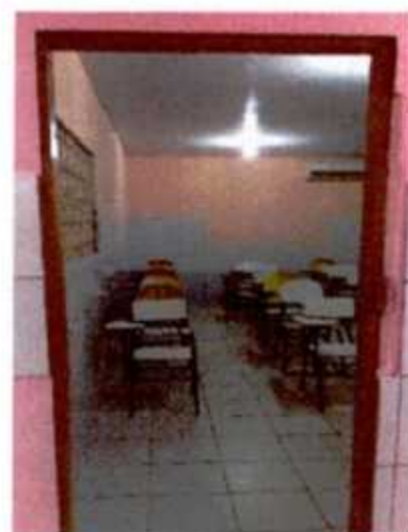
### Salas de Aula

vidas, tomadas sem capa de proteção, faltando lâmpadas em alguns pontos, lâmpada exposta e faltando portas em algumas salas.

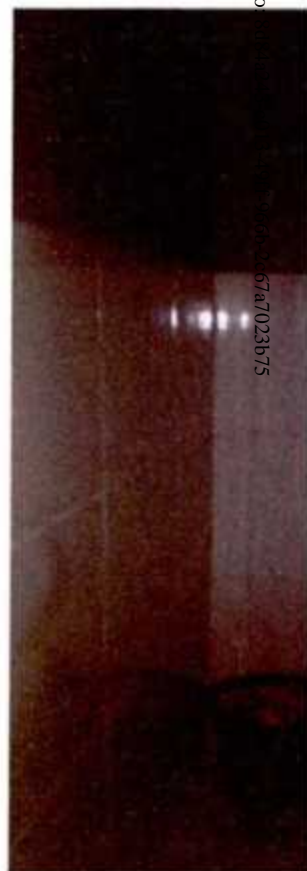
Banheiros e Vestiários da Quadra da escola Pedro Bezerra

Faltando Assentos e Descargas

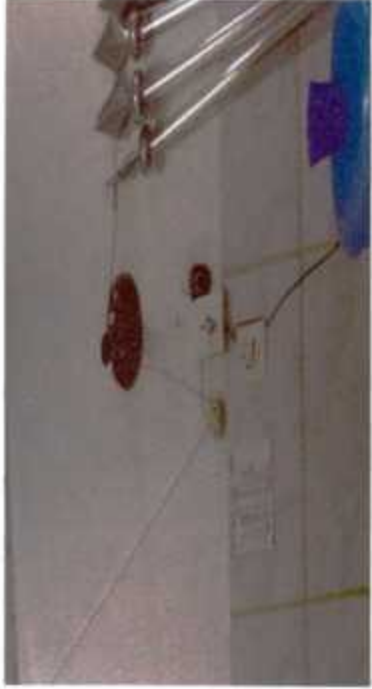
Fiação Exposta

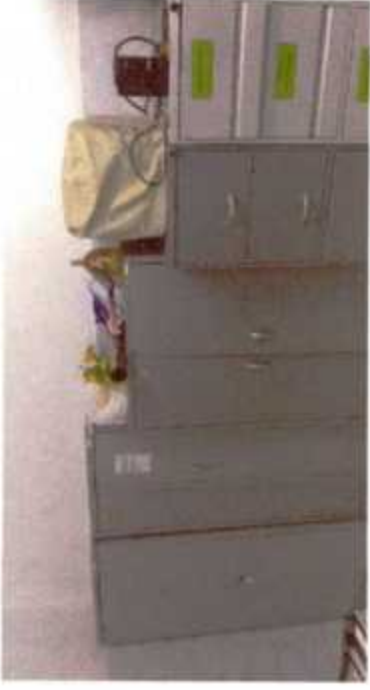
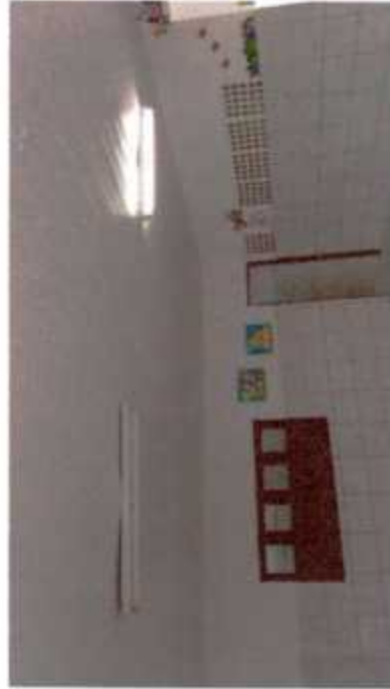
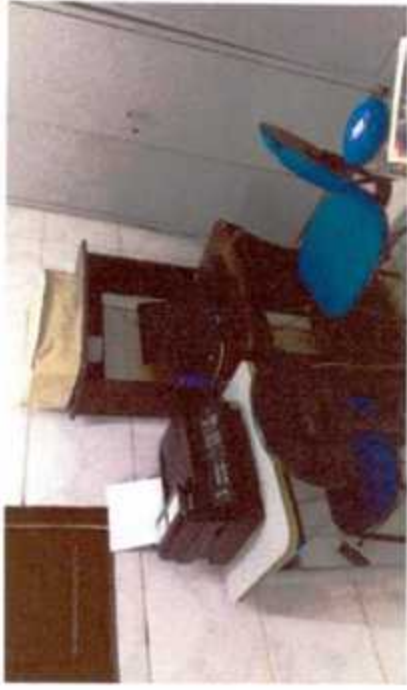
Secretaria da Escola em Bom Estado

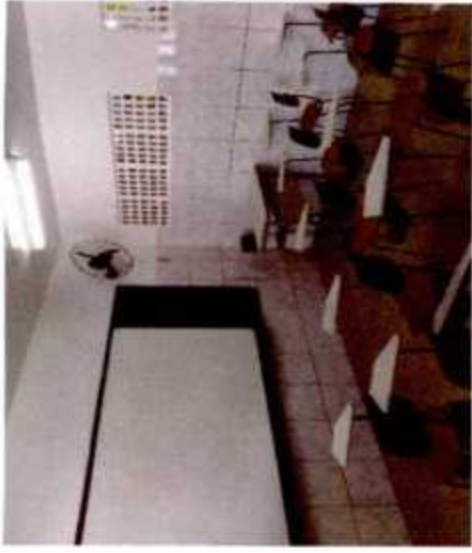
Salas com forro em bom estado, portas avariadas e sem fechaduras

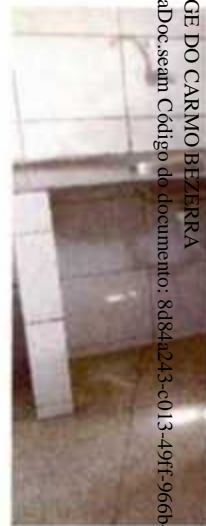
### Fogão

- Porta não fecha, apenas a Grade;
- Paredes e Piso OK;
- Iluminação OK (Faltando Lâmpadas);
- Fiação exposta;
- PVC OK, mas precisa rever as telhas, com vazamentos;
- Geladeiras e Freezer funcionando;
- Fogão com defeito;
- Pia, OK;
- Sala com painéis OK
- Outra sala, com mal cheiro (Origem desconhecida).
